## **ЭКСПЕРТНОЕ ЗАКЛЮЧЕНИЕ №170519**

об определении размера расходов на восстановительный ремонт транспортного средства

HYUNDAI SOLARIS государственный регистрационный знак А313ВА77  
VIN: Z94CT41DBHR553235

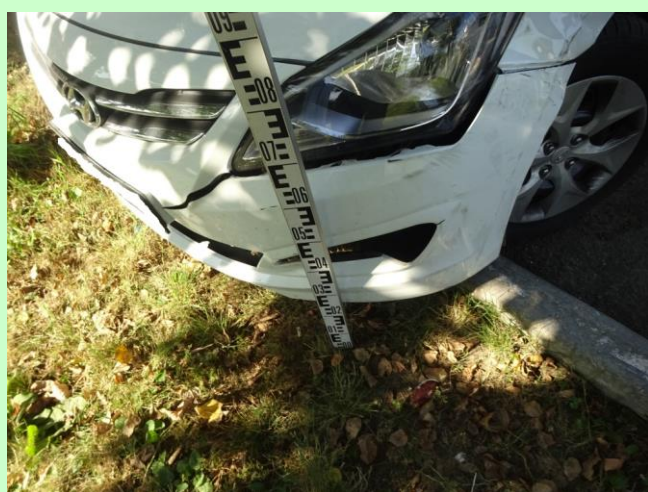
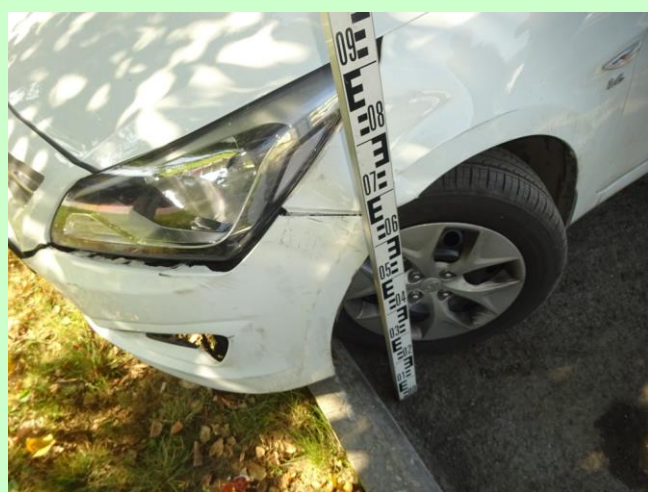
Фото 7. Общий вид повреждений. Фиксация высоты следов.

Фото 8. Общий вид повреждений. Фиксация высоты следов.

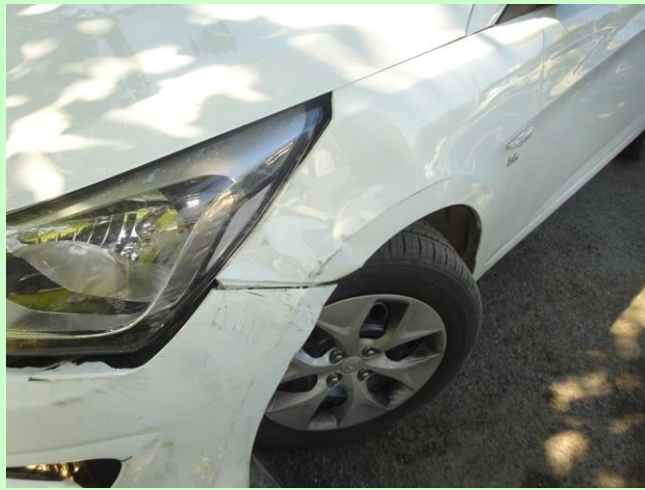
Фото 9. Деформация переднего левого крыла, левой боковой части облицовки переднего бампера, повреждение левой блок-фары.

**Повреждения передней левой угловой части ТС (деформация в передней части переднего левого крыла; деформация в виде заломов с трещинами пластика в левой боковой и угловой части облицовки переднего бампера, притертости и царапины в левой части рассеивателя левой блок-фары).**

Следы данной группы образованы в результате механического воздействия с направлением действия силы спереди назад слева направо. Повреждения являются следствием единого механизма слеодообразования, представляя собой локальные и периферические следы механического воздействия.

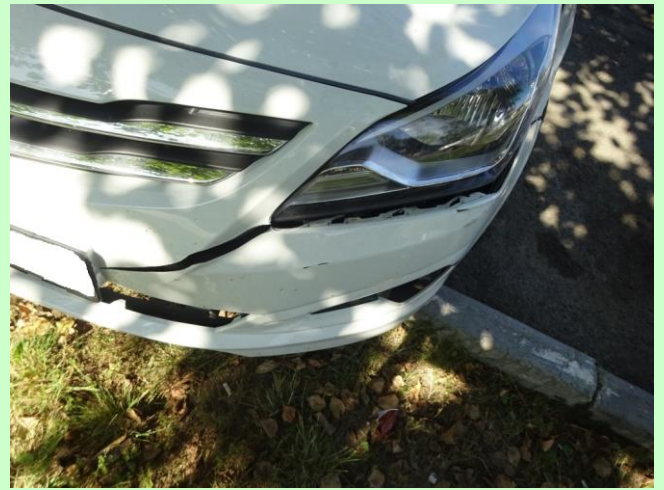
Фото 10. Трещина облицовки переднего бампера в левой части.

1.1.	Бампер передний	Деформация с заломами и изгибами в левой боковой части, трещины в левой фронтальной части; Отрыв фрагмента крепления в месте сопряжения с левой блок-фарой, трещины крепления левой противотуманной фары.	да	да	да	В зоне повреждений – да
						Непосредственно подвергалась давлению (удару) – да
						Вывод: повреждено в результате ДТП – да

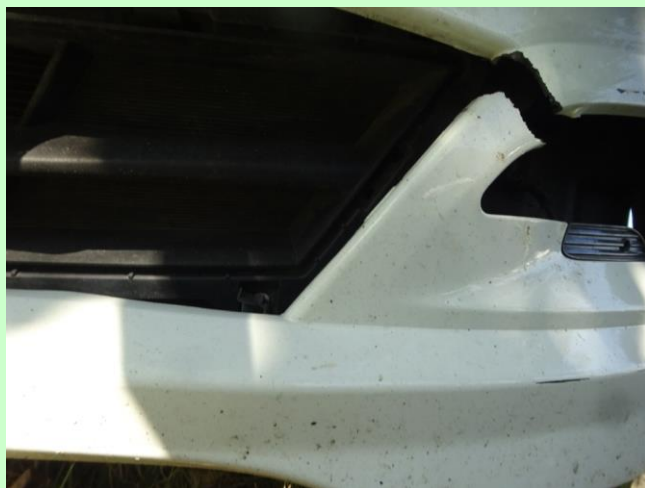
Фото 11. Трещина облицовки переднего бампера в левой части.

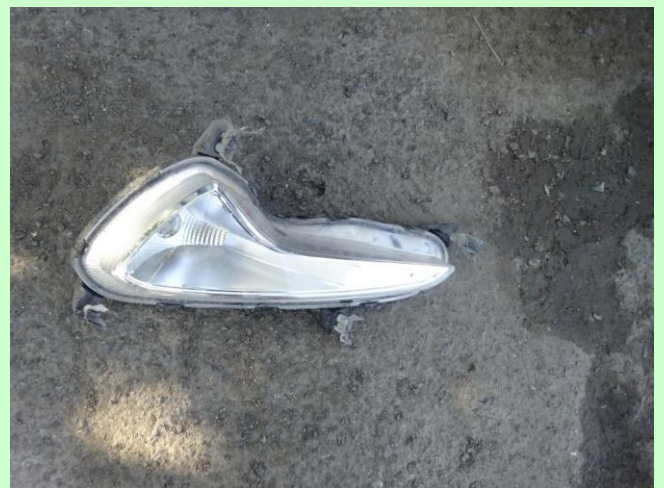
Фото 12. Левая противотуманная фара.

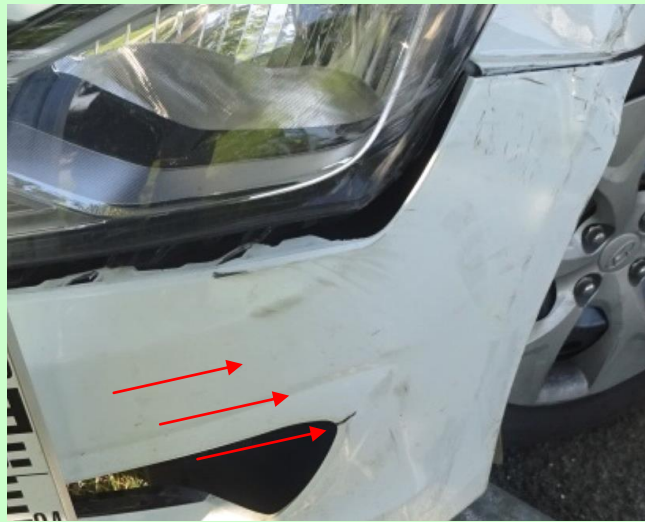
Фото 13. Повреждения облицовки переднего бампера в левой боковой части. Общее направление воздействия.

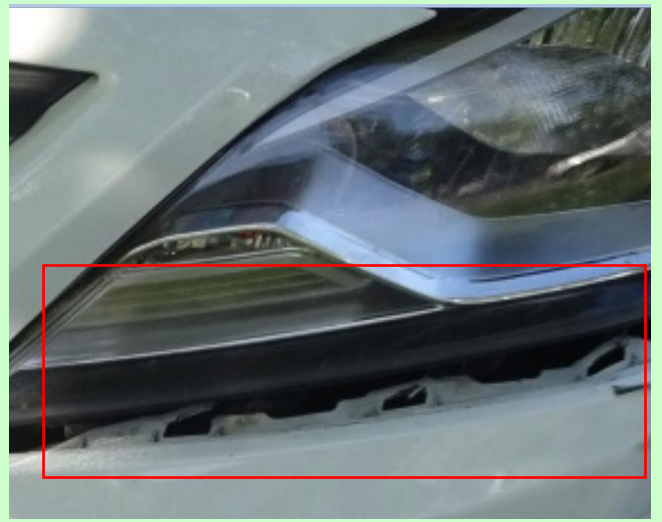
Фото 14. Трещины облицовки переднего бампера в левой части в месте сопряжения с левой блок-фарой.

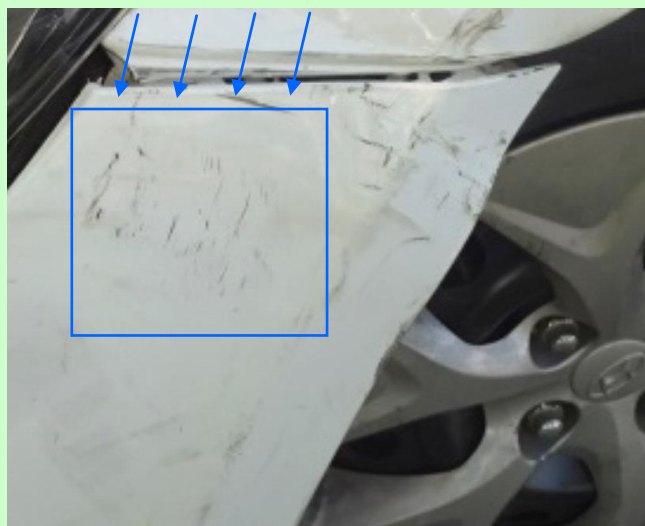
Фото 15. Вертикальные царапины и притертости ЛКП в левой боковой части облицовки переднего бампера. Направление воздействия.

1.2.	Бампер передний	Вертикальные царапины и притертости ЛКП в левой боковой части на площади 1 дм <sup>2</sup> .	да	да	нет	Направление воздействия сверху вниз не соответствует направлению удара. Вывод: повреждение образовалось не в результате заявленного ДТП.

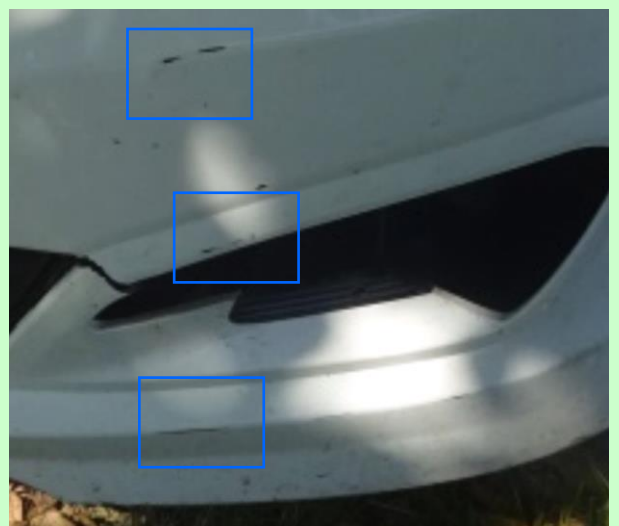
Фото 16. Притертости в левой средней и нижней угловой частях облицовки переднего бампера.

1.3.	Бампер передний	Горизонтальные притертости в левой верхней, средней и нижней угловой частях на площади 0,5 дм <sup>2</sup> .	да	да	нет	Существенно удалено от остальных следов, отсутствуют следы связывающие со следами, указанными в п. 1.1. настоящей таблицы. Вывод: повреждение образовалось не в результате заявленного ДТП.

Следы данной группы образованы в результате воздействия слеодообразующего объекта, перемещавшегося в направлении справа налево спереди назад и располагавшегося на удалении от слеодообразующего объекта, в контакт с которым вступила левая часть облицовки бампера при образовании группы повреждений №1.

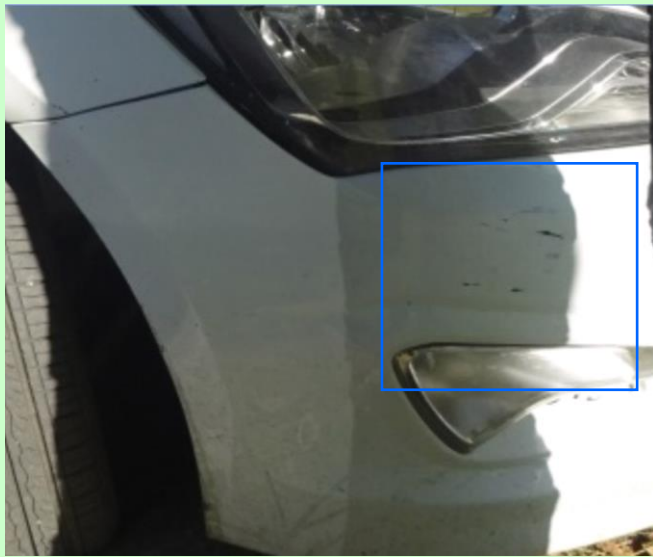
Фото 17. Повреждения облицовки переднего бампера в правой угловой части.

1.4.	Бампер передний	Притертость в правой угловой части под правой блок-фарой на площади 1,5 дм <sup>2</sup> ; Притертость в правой фронтальной части, правее пластины переднего регистрационного знака на площади 2 дм <sup>2</sup> .	нет	да	нет	Следы существенно удалены от места контакта с заявленным следообразующим объектом. Вывод: следы образовались не в результате заявленного ДТП.
2	Крыло переднее левое	Деформация в передней и средней частях в виде	да	да	да	В зоне повреждений – да
						Непосредственно

Следы данной группы существенно удалены от участка повреждений группы №1, образованы в результате скользящего контактного взаимодействия со слеодообразующим объектом, перемещавшимся в направлении спереди назад слева направо.

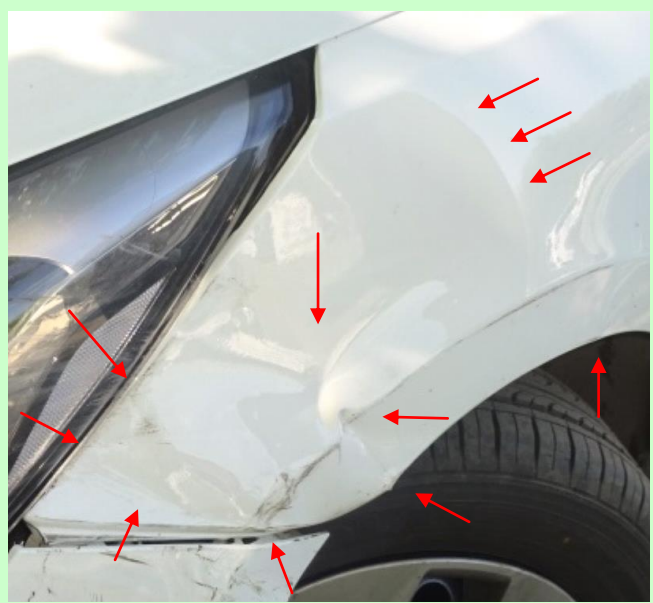
2.	Крыло переднее левое	<ul style="list-style-type: none"><li>- Деформация в передней и средней частях в виде заломов 8 ребер жесткости общей площадью более 30% поверхности детали (фото №19 приложения №2).</li></ul>

Фото 19. Деформация переднего левого крыла. Стрелками указаны заломы ребер жесткости.

заломов 8 ребер жесткости общей площадью более 30% поверхности детали.				подвергалась давлению (удару) – да
						Вывод: повреждено в результате ДТП – да
3	Блок-фара левая	Притертости и царапины в левой боковой части	да	да	да	В зоне повреждений – да
						Непосредственно подвергалась давлению (удару) – да
						Вывод: повреждено в результате ДТП – да

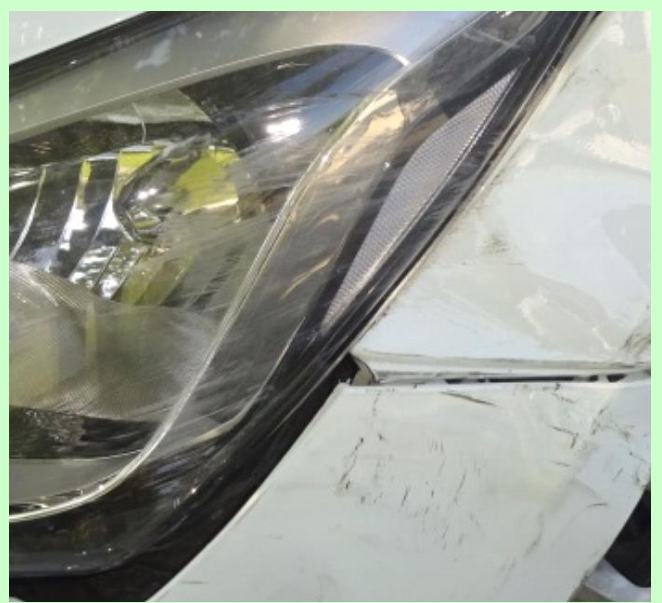
3.	Блок-фара левая	<ul style="list-style-type: none"><li>Царапины и притертости светорассеивателя в левой части (фото №20 приложения №2).</li></ul>

Фото 20. Притертости и царапины левой блок-фары.
